4466 Ormalingen, Überarbeitung Grundwasserschutzzonen Thalquellen

## **Hydrogeologischer Bericht zum Markierversuch Thalquellen (66.1.A-66.5.A)**

| Bericht Nr. PNP | 479783.0001 (Version: 2.0) |
| Datum | 04.08.2025 |

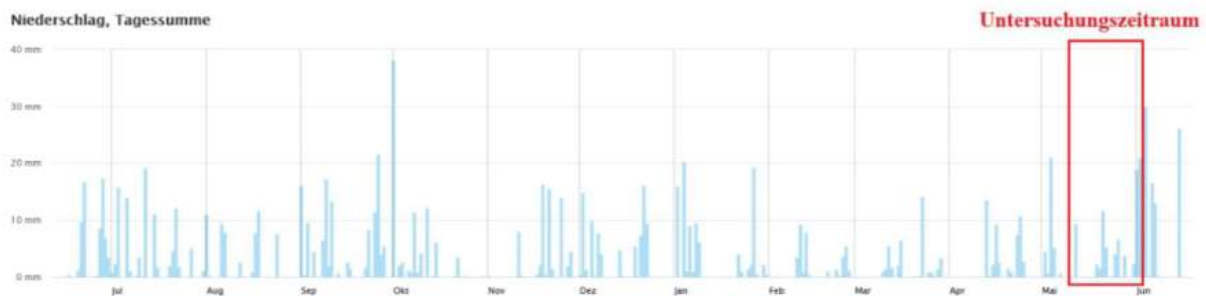
**Tabelle 1 Niederschlagsdaten der meteorologischen Bodenmessstation Rünenberg vom 16.06.2024 bis 15.06.2025 (Quelle: Meteo Schweiz (Tageswerte)). Der rot markierte Rahmen zeigt den Niederschlag während des Markierversuchs.**

Die meteorologische Bodenmessstation Rünenberg befindet sich 2.5 km entfernt von dem Untersuchungsgebiet. Vor und während des Markierversuchs wurde dort etwas weniger Niederschlag verzeichnet als im langjährigen Mittel.

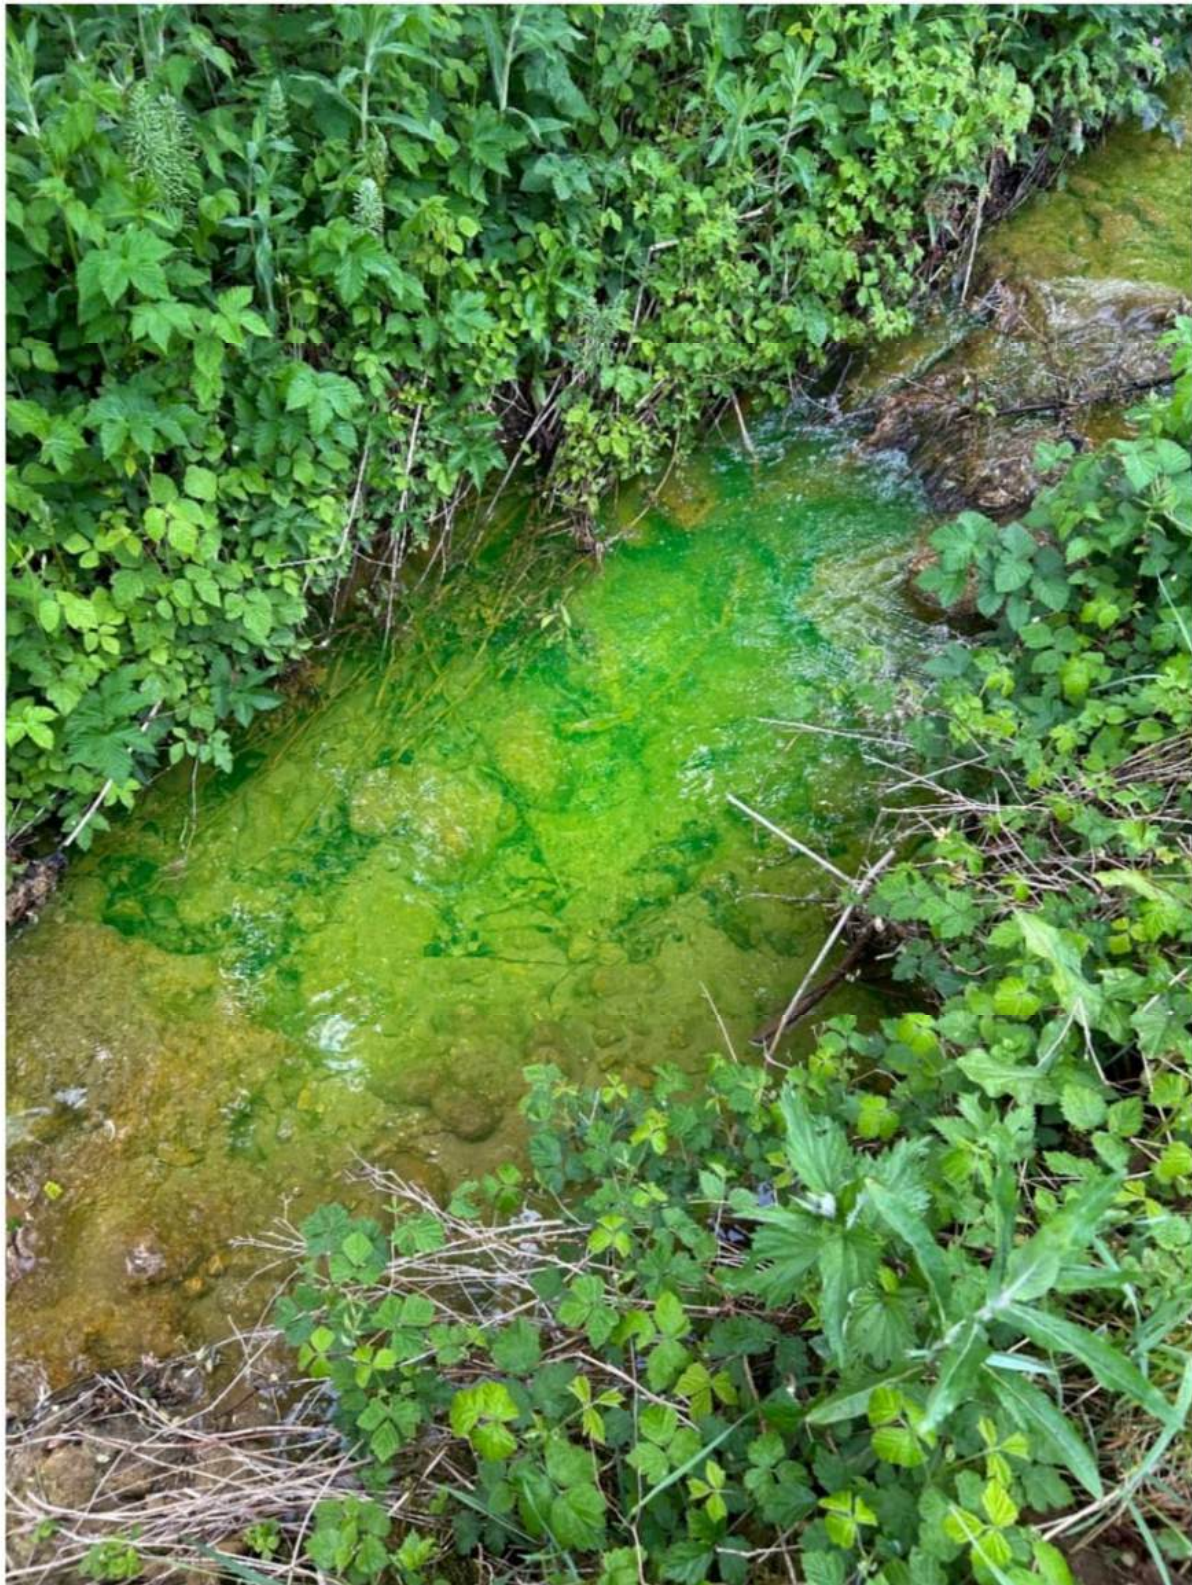
Der Markierstoff Uranin wurde am 09.05.2025 um 7:30 Uhr, 42 Stunden nach der Impfung, im Aletenbach bei Tecknau gesichtet. Der Standort der Sichtung ist 1.75 km von der Eingabestelle entfernt. Die Fließgeschwindigkeit von der Eingabe des Markierstoffs Uranins bis zur Sichtung beträgt rund 42 m/h.

**Abbildung 3 Sichtung Uranin im Aletenbach bei Tecknau. Koordinaten: 2634137 / 1254938.**

Der Markierstoff wurde allerdings am 09.05.2025 um 7:30 Uhr, 42 Stunden nach der Impfung, im Aletenbach in Tecknau gesichtet. Der Standort der Sichtung ist 1.75 km von der Eingabestelle entfernt, wodurch eine mittlere Fliessgeschwindigkeit von ca. 42 m/h resultiert.

Von der Eingabestelle 1 (Uranin) besteht eine direkte Verbindung zum Einzugsgebiet des Aletenbachs in Tecknau. Durch die grosse Färbkraft des Markierstoffs Uranin war dieser im Bach gut sichtbar.

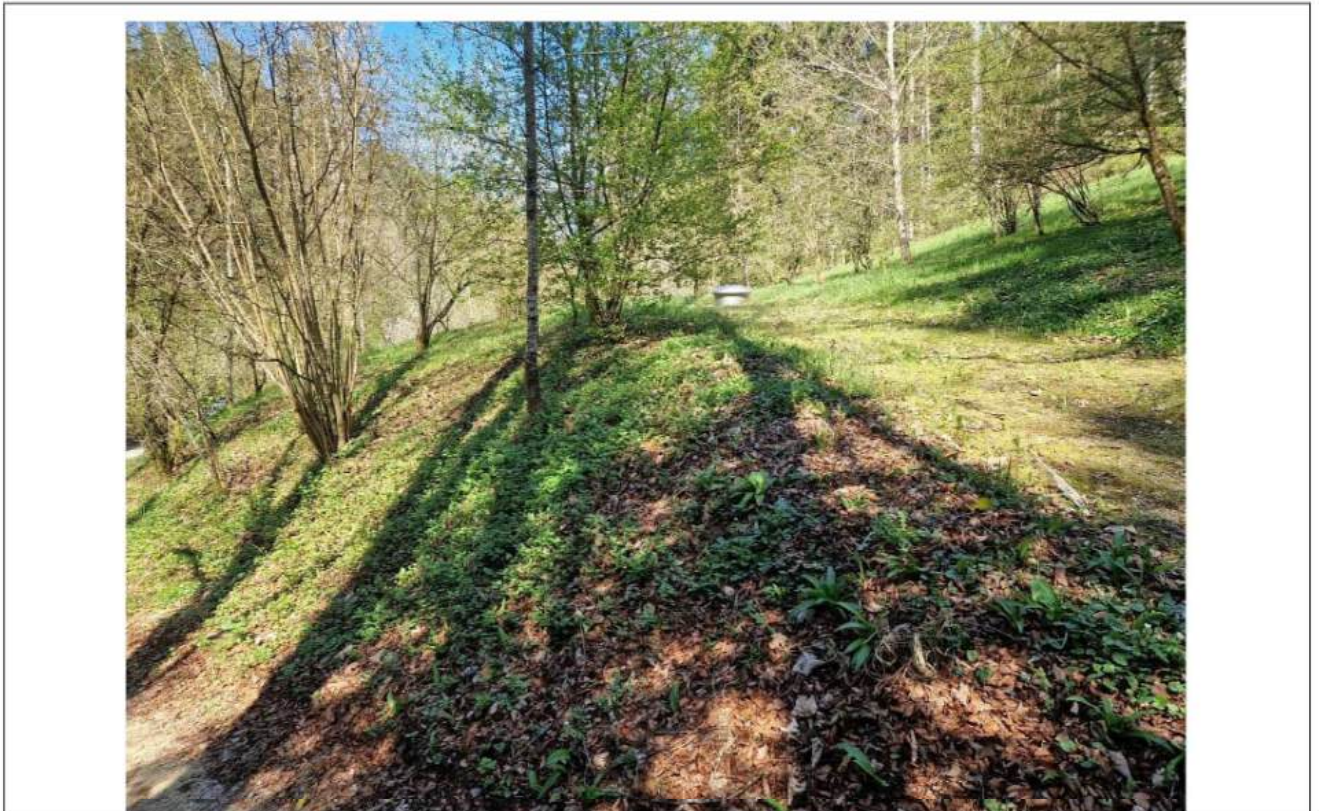
**Foto 1:** Zentrale Brunnstube / Reservoir der Thalquellen

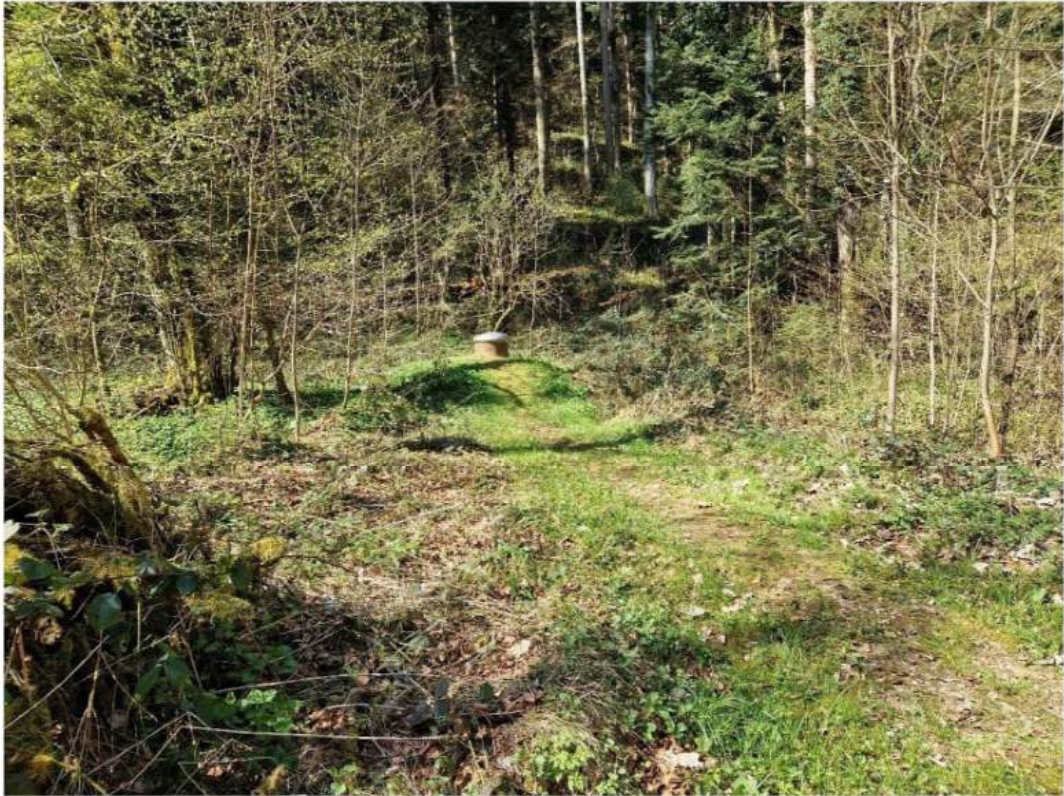
**Foto 2:** Schacht Quelle 1 (66.5.A)

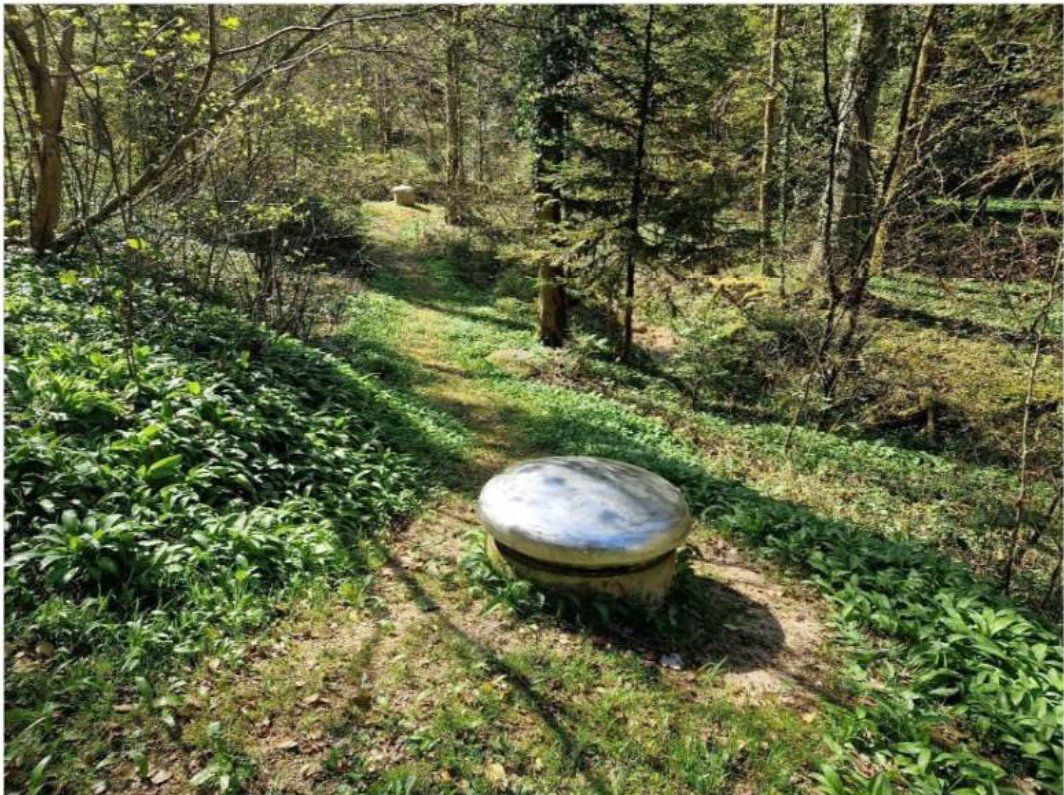
**Foto 3:** Schacht Quelle 2 (66.4.A) und 3 (66.3.A)

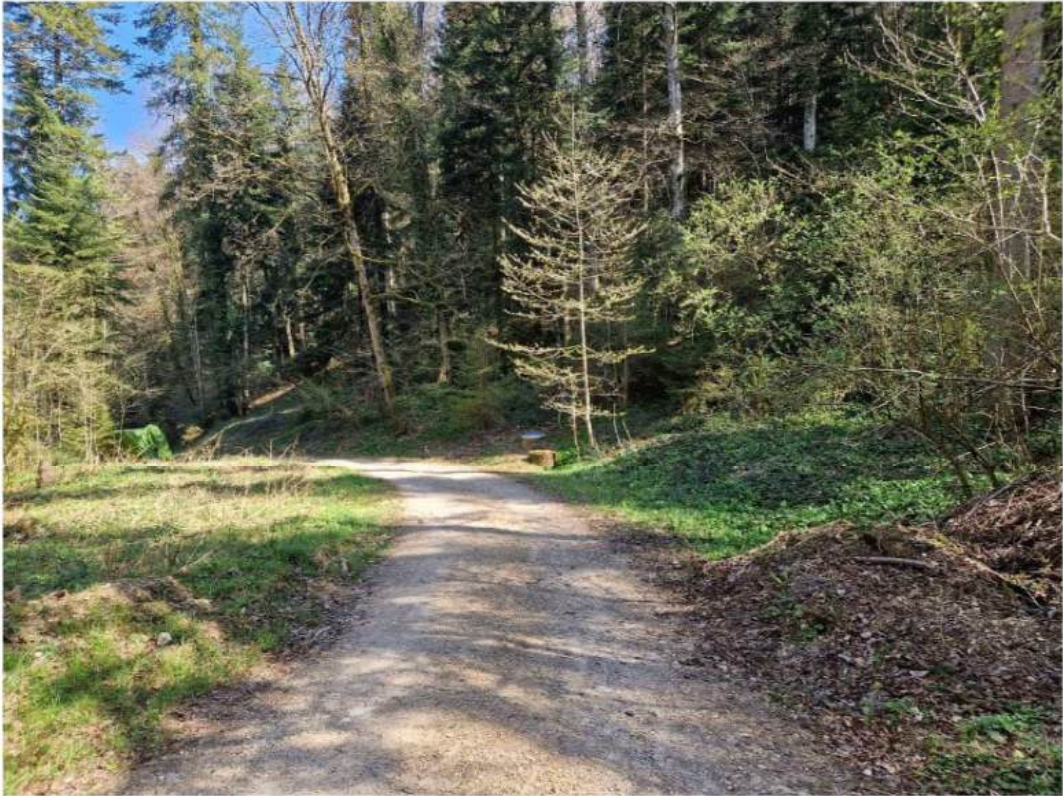
**Foto 4:** Schacht Quelle 4 (66.2.A)

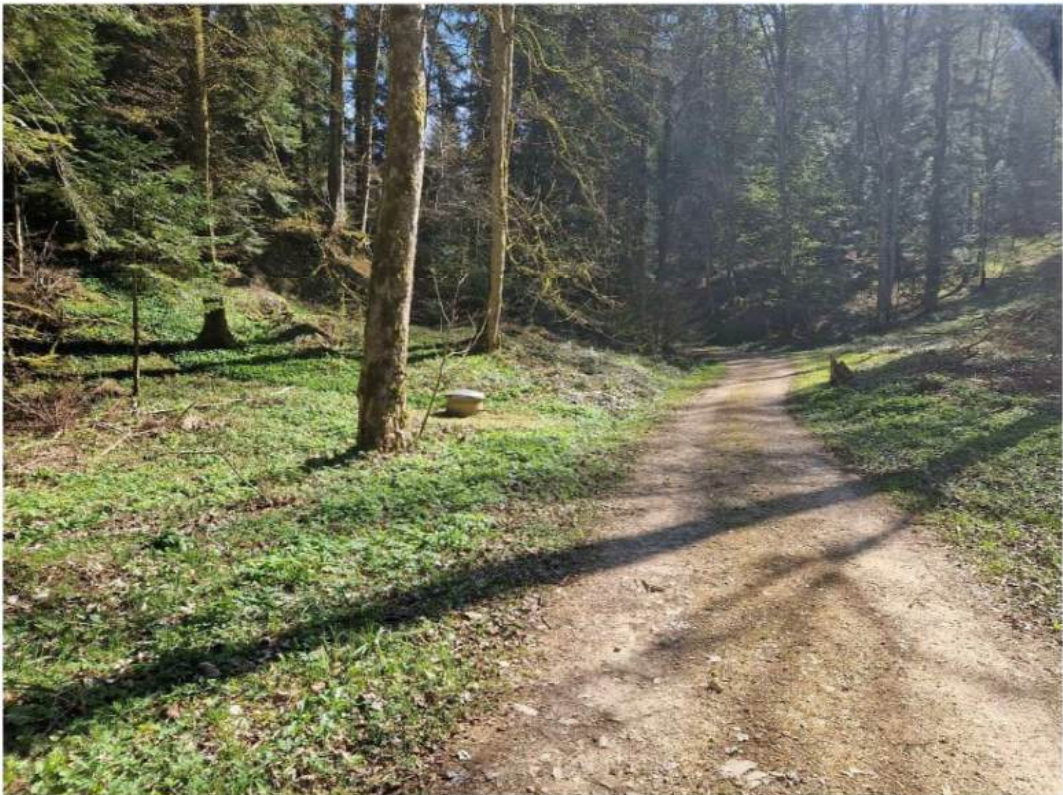
**Foto 5:** Schacht Quelle 5 (66.1.A)

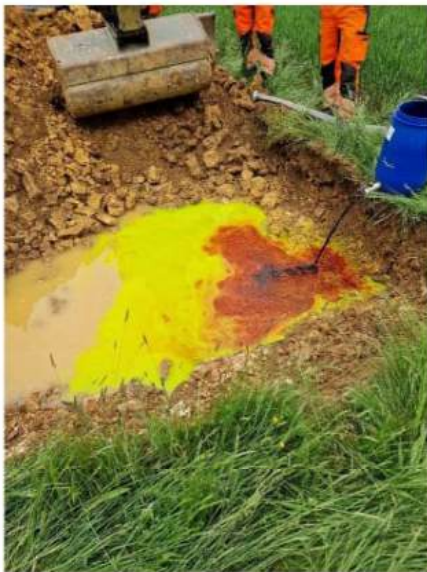
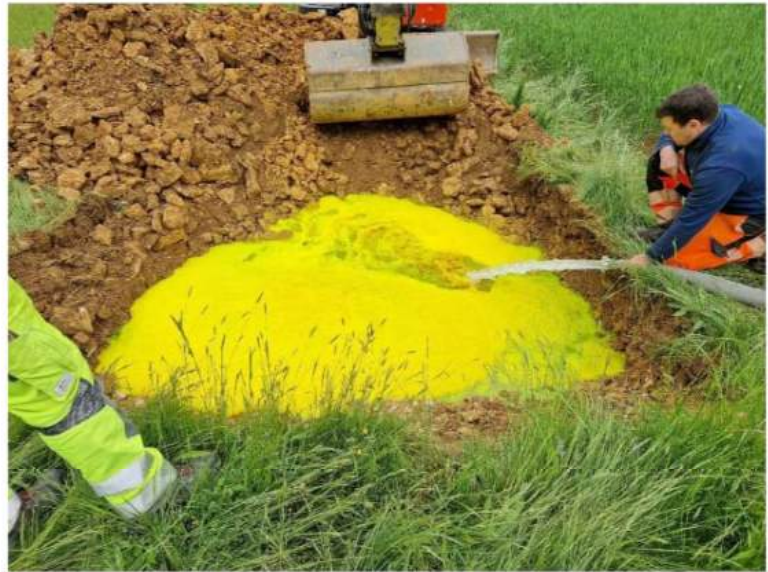
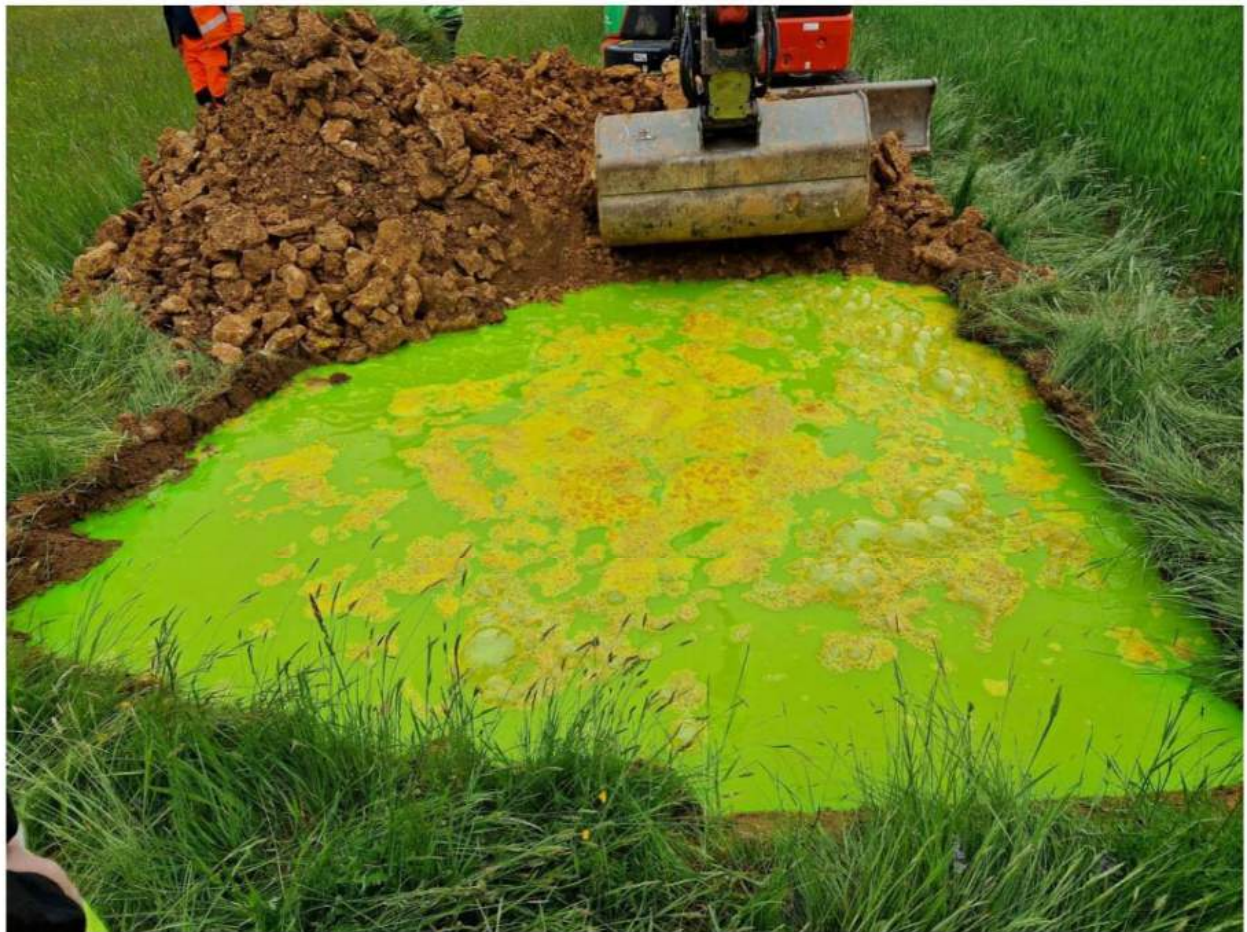
Foto 6 -8 : Eingabe des Markierstoffs Uranin in Eingabestelle 1

des Untergrunds in beiden Sondierungen gering war. Trotzdem wurde im Anschluss in beiden Eingabestellen je ein Farbstoff eingegeben und mit Wasser ab Druckfass nachgespült (vgl. Tabelle 2: und Beilage 10).

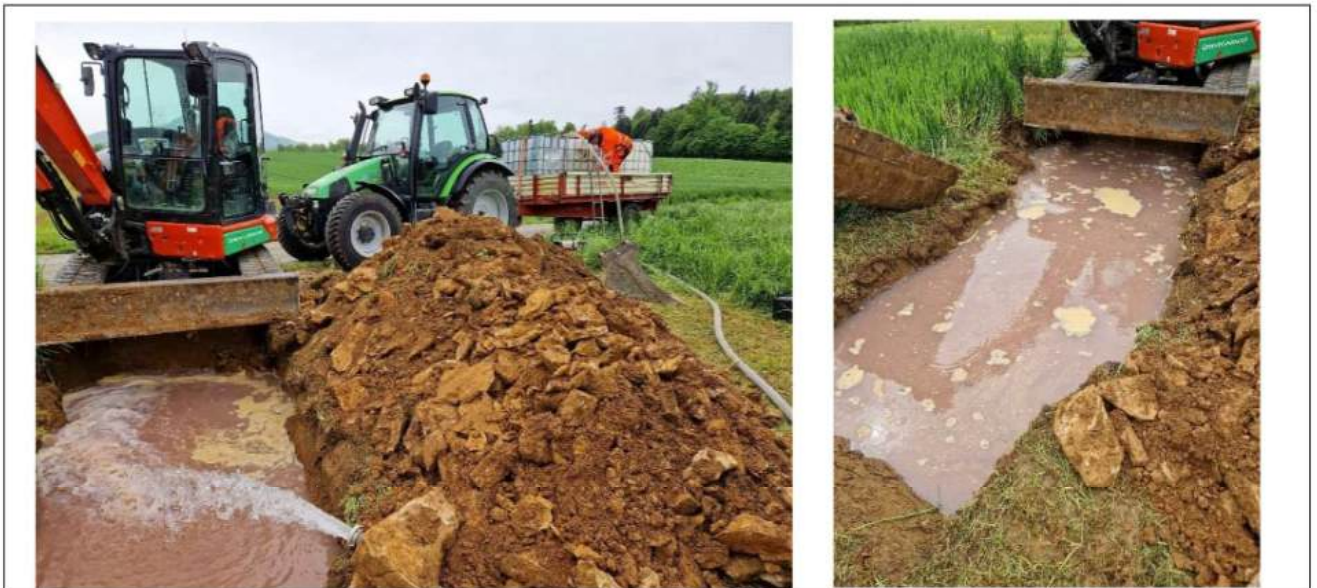
**Foto 9 & 10:** Einspülung von Wasser in die Eingabestelle 2 und Eingabe des Markierstoffs Amino G

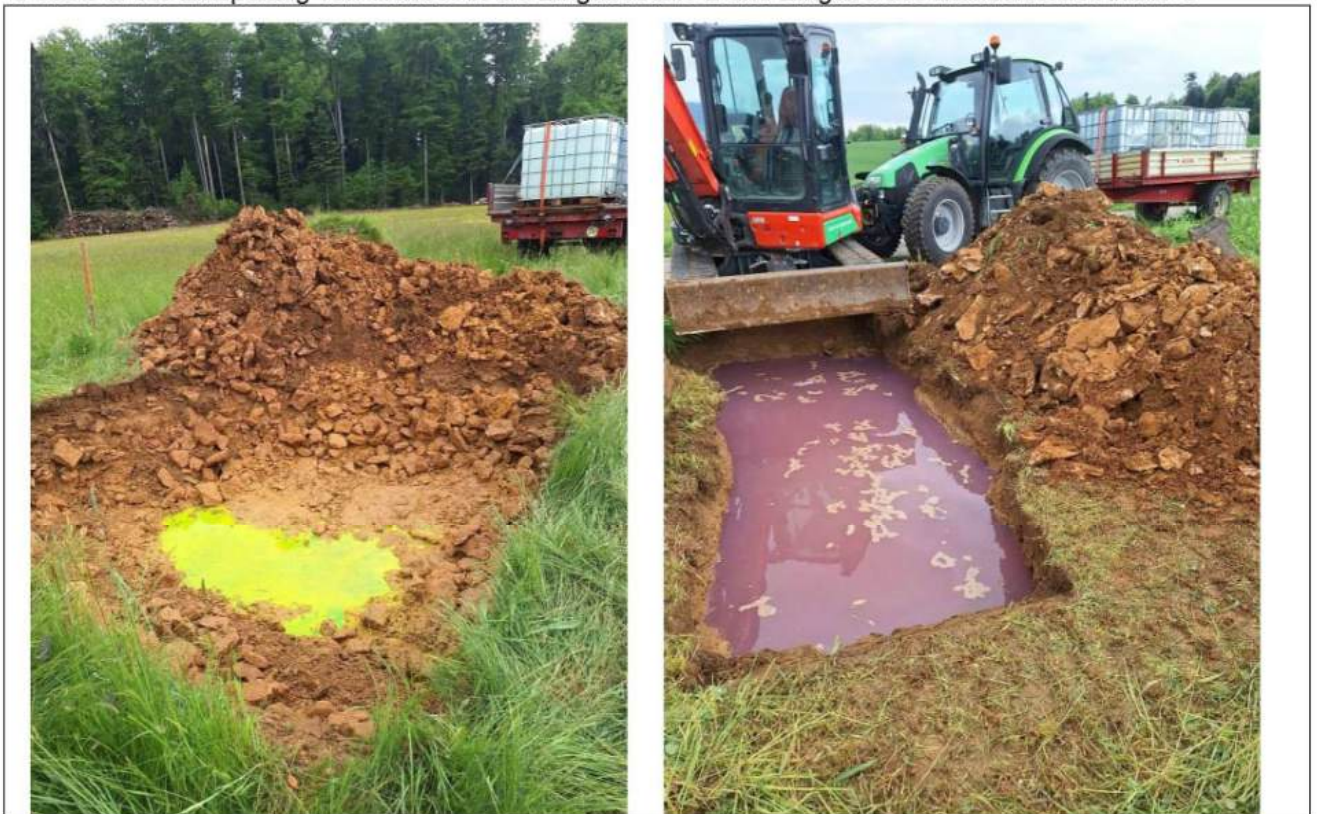
**Foto 11:** Wasserstand in Eingabestelle 1 beim Nachspülen

**Foto 12:** Wasserstand in Eingabestelle 2 beim Nachspülen

Am 07.05.2025 wurden 2 Baggerschlitze bis in den anstehenden Fels (Hauptrogenstein, ca. 0.3 – 0.5 m unter OKT) ausgehoben. Der Abflusstest (Einspülen von wenig Wasser) zeigte, dass die Durchlässigkeit
